**ΕΝΙΣΧΥΣΗ ΚΑΙ ΑΠΟΚΑΤΑΣΤΑΣΗ ΤΟΥ ΑΘΛΗΤΙΚΟΥ ΚΕΝΤΡΟΥ
«ΔΗΜΗΤΡΙΟΣ ΒΙΚΕΛΑΣ» - ΚΛΕΙΣΤΗ ΑΙΘΟΥΣΑ Β ΣΤΗΝ ΕΡΜΟΥΠΟΛΗ
ΣΥΡΟΥ**

1. ΠΕΡΙΛΗΨΗ

**STRENGTHENING AND RESTORATION OF "DIMITRIOS VIKELAS"
ATHLETIC CENTER - B BUILDING IN HERMOUPOLIS, SYROS**

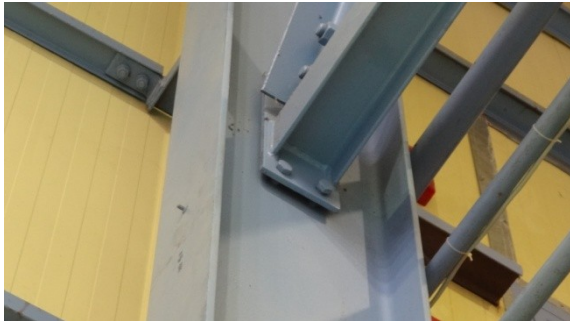
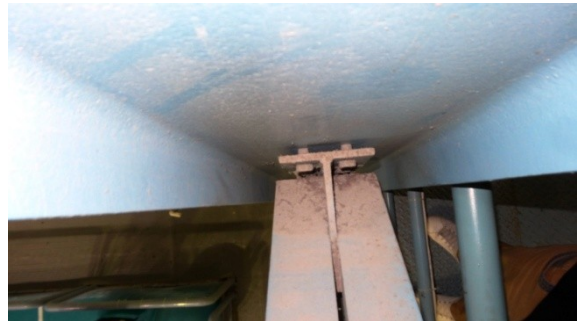
Εικ. 2: Σύνδεση με χαλαρή κοχλίωση.

ε) Χαλάρωση κοχλιώσεων σε σημαντικά στοιχεία (λχ κατακόρυφοι σύνδεσμοι δυσκαμψίας) καθώς και στοιχείων ντίζας στη στέγη (Εικ. 2).

Ακόμα, θα πρέπει να γίνουν εργασίες αποκατάστασης του υφιστάμενου φορέα, όπως σύσφιξη κοχλιών και στοιχείων ντίζας, επεξεργασία και αποκατάσταση επιφανειών μεταλλικών στοιχείων με φαινόμενα διάβρωσης καθώς και ενίσχυση της θεμελίωσης σε σημεία όπου κρίνεται απαραίτητο (με πρόβλεψη για συγκεκριμένες φάσεις κατασκευής).

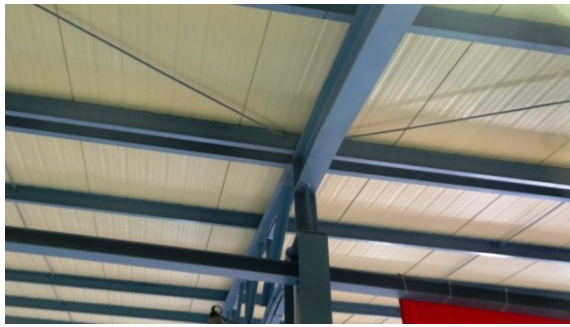
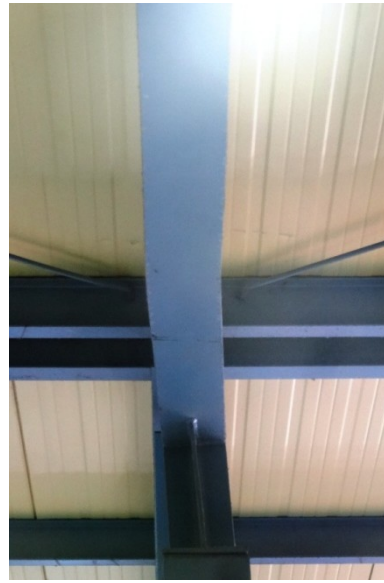
Εικ. 3: Ανεπαρκής σύνδεση δοκού-υπ/τος.

στ) Σημαντική στρεπτική παραμόρφωση σε κατακόρυφα στοιχεία με ασήμαντη στρεπτική δυσκαμψία (στέγη - Εικ. 3 και 4).

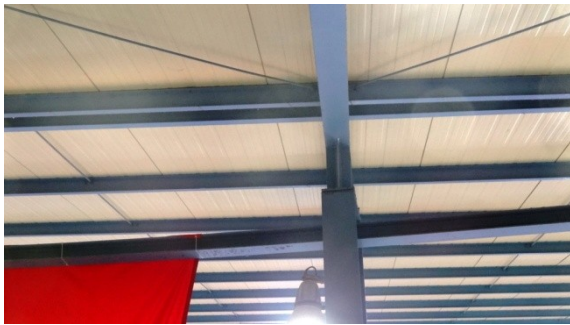
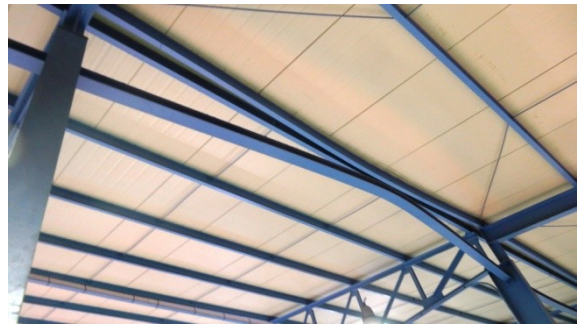
Εικ. 4: Μεταλλικά στοιχεία με σημαντικές παραμορφώσεις 2ας τάξεως.

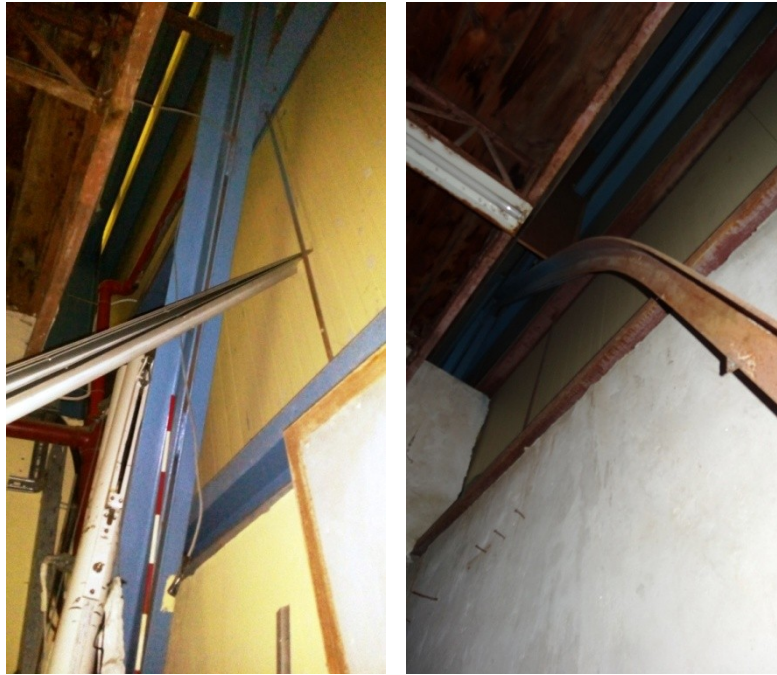
- α) Πολύ σημαντικές παραμορφώσεις λυγισμού συνδέσμου τύπου Λ στη νότια όψη του φορέα, καθώς και συνδετήριων δοκών διατομής HEA 100 στον άξονα της μεσαίας σειράς υποστυλωμάτων στη στάθμη $+8.70\text{m}$ (Εικ. 6).
- β) Πλάκες έδρασης υπ/των με σημαντική διάβρωση και ανεπαρκές πάχος ελασμάτων.
- γ) Έντονες ρηγματώσεις σε ορισμένες θέσεις του περιμετρικού τοιχείου (Εικ. 7β).
- δ) Σημαντική και πολύ σημαντική διάβρωση σε μεταλλικά στοιχεία (Εικ. 6β και 7α).

Εικ. 6: Μεταλλικός σύνδεσμος με οξείδωση και πολύ σημαντικές παραμορφώσεις 2ας τάξεως. Αριστερά ο έτερος σύνδεσμος του ίδιου συστήματος τύπου Λ (νότια όψη).

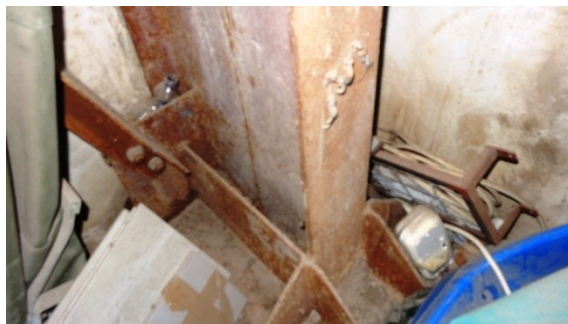
Εικ. 7: (α) Βάση υπ/τος με σημαντική οξείδωση και (β) τοιχείο πλινθοδομής με έντονη ρηγματώση.
